# Beslutsunderlag

Brf Humlan, ombyggnad av pannrum

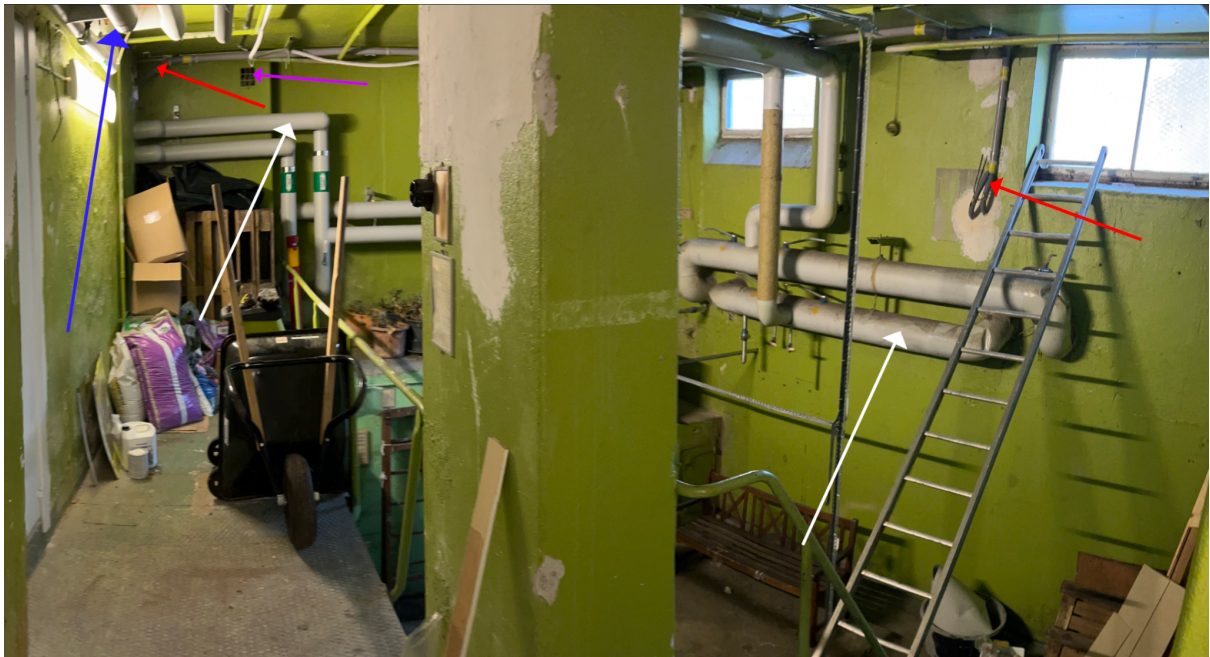
- **Aktuellt skick:** Anslutning till Ellevios fjärrvärme går via fasad in och genom pannrummet till ett nytt fjärrvärmesystem i ett intilliggande teknikrum. Fjärrvärmen går genom pannrummet och är dragna under fönster och i ytterväggarna, med en diameter på 200–300 mm. Håltagning genom yttervägg är troligen betydligt mindre då stor del av ytan består av isolering.

- **Aktuellt skick:** Fiberkabeln går idag in i samma fasadvägg som det inkommande fjärrvärmesystemet och flyttas i samband med att ledning för fjärrvärme flyttas.
- **Åtgärder som krävs:**
  - **Flytt av fiber:** Fiberinstallationen dras in direkt till nytt teknikrum för att säkerställa tillträde vid behov. Ny fiberdragning utförs av nätägaren troligen inkommande och utgående ledning.

- **Aktuellt skick:** Det nuvarande självdragssystemet är otillräckligt och måste ersättas med ett mekaniskt ventilationssystem för att säkerställa god luftcirkulation och ett hälsosamt inomhusklimat.
- **Åtgärder som krävs:**
  - **Installation av mekanisk ventilation:** För att uppfylla både hälsomässiga och funktionella krav måste ett mekaniskt ventilationssystem installeras. Det nya systemet ska vara anpassat till den planerade användningen av lokalen, så att det fungerar effektivt för både hyreslokalens och föreningslokalens behov.
  - Fönster med självdrag kan installeras för att minska behovet av mekaniskt installation.

Fjärrvärme: Vit pil visar inkommande fjärrvärme äldre isolering och ny isolering. Blå pil visar utgående fjärrvärme från teknikrummet.

Fiber: Röd pil visar inkommande fiber

Ventilation: Lila pil visar placering för självdrag.

- **Åtgärder som krävs:**
  - **Flytt av fjärrvärme:** För att optimera rummet för ny användning, behöver fjärrvärmesystemet flyttas med direkt anslutning utifrån till nuvarande teknikrum.
  - **Avstämning med Ellevio:** Flytt av fjärrvärme måste utföras genom ansökan och dialog med Ellevio för att säkerställa att fjärrvärmens stängs av under arbetet och att utvändigt ledning dras utav Ellevio.
  - Detta innebär en tidig dialog för att planera omdragning av rören vilket måste beaktas i samband med projektering.
  - Fastighetsägaren får själv stå för det markarbete som krävs vid omdragning av befintligt elnät. Ellevio står för den utvändiga omdragningen av ledningen.
  - Befintligt fjärrvärmesystem behöver demonteras och kasseras.

- **Åtgärd:** Byt isolering till fjärrvärme, klä in med kulör lika vägg/tak. .
- **Kostnad:** 5 000 SEK\*

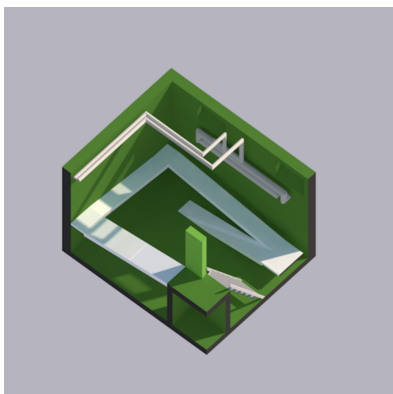
Enkel illustration som visar konsekvensen av att göra rummet tillgängligt med hjälp av ramp. Rampen på illustrationen har lutningen 1:12 vilket motsvarar ca 8,3% lutning.

1. **Ramp:** Installera en **ramp** med lutning på 1:12 för att ge tillgång till rummet för personer med rullstol. Rampen ska vara tillräckligt bred (minst 1,2 meter) och ha en halkfri yta.
  2. **Hiss** (alternativ): Om rampen inte är möjlig, installera en **hiss** som uppfyller BBR:s krav för tillgänglighet och säkerhet för rullstolsburna.
  3. **Tillgänglighet i rummet:** Säkerställ att det finns **tillräckligt med manövreringsutrymme** i hela lokalen så att rullstolsanvändare kan röra sig fritt, samt att dörrarna är **bredare än 90 cm** för att tillåta enkel passage.
  4. **Utrymningsvägar för rullstolsburna:** Eftersom det bara finns en utrymningsväg, måste denna vara tillräckligt bred och fri från hinder för att möjliggöra en snabb evakuering av rullstolsburna personer.
-
